## SCELLEMENT DES MAINS COURANTES

## PROFONDEUR DES POTEAUX DE MAIN COURANTE LORS DU SCELLEMENT

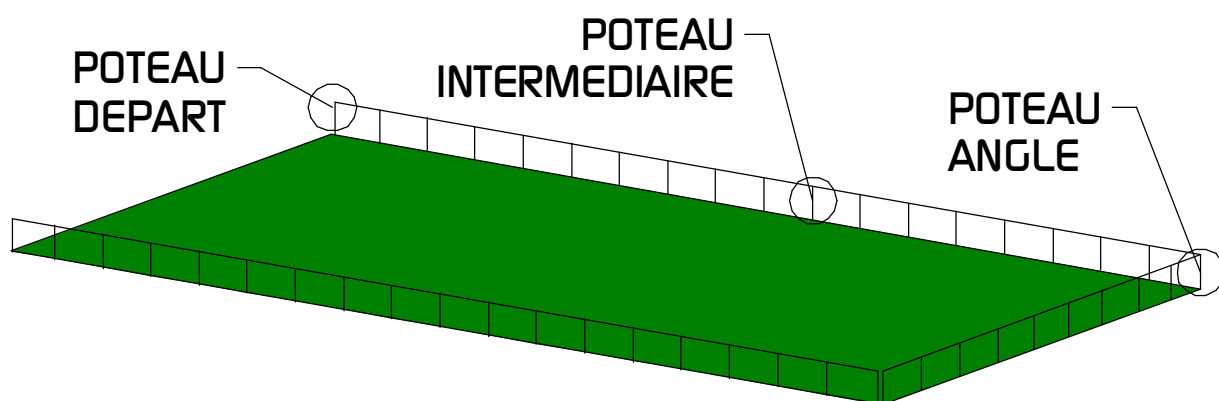
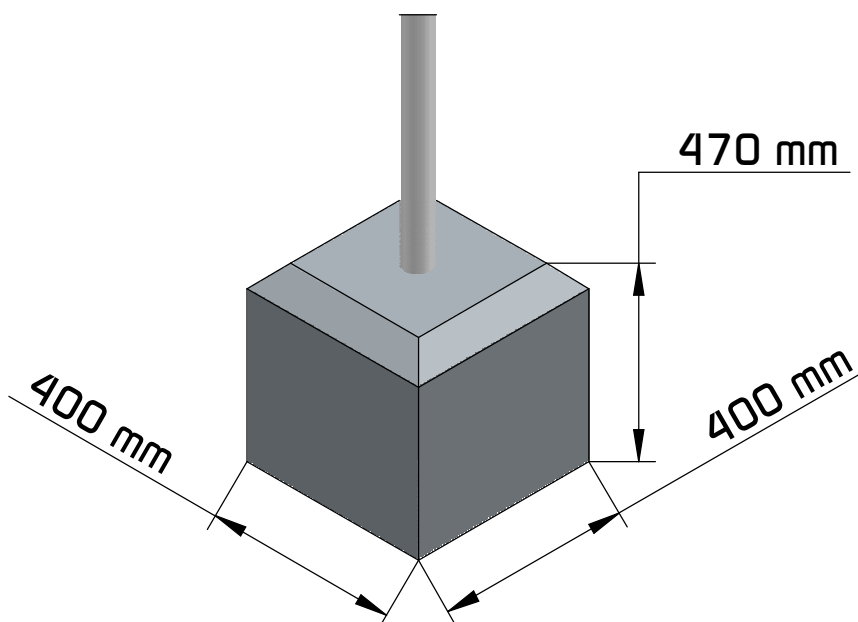
(Données à titre indicative, à adapter selon la nature du sol)

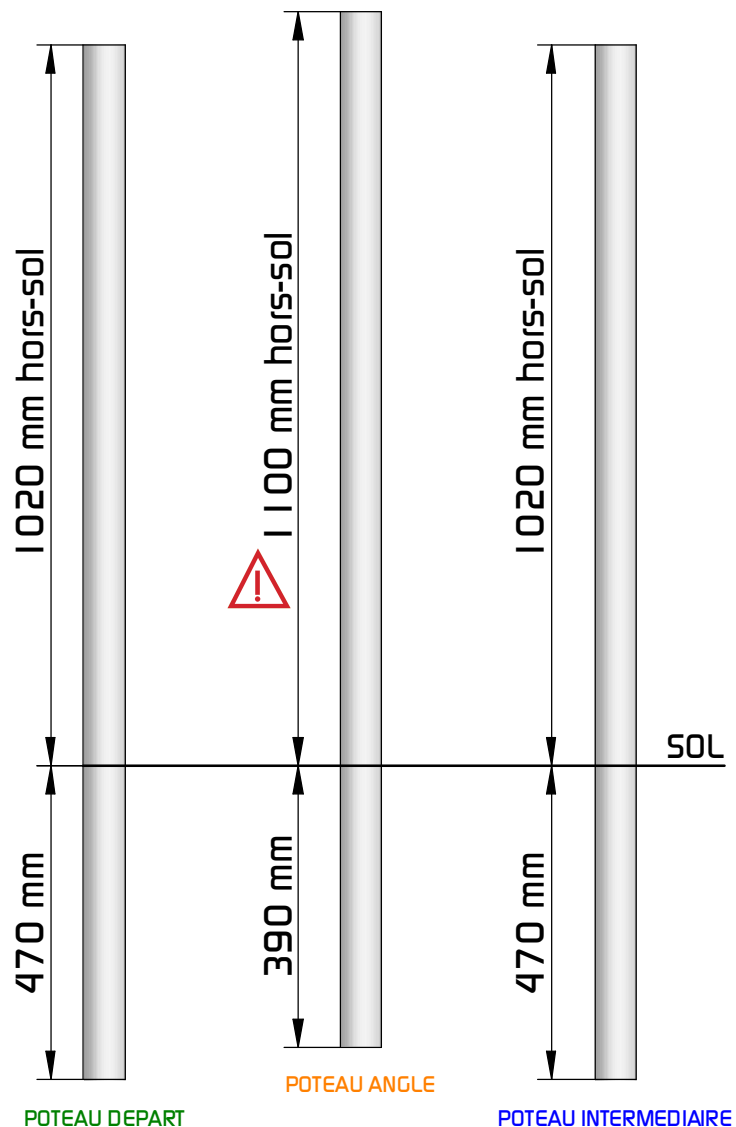
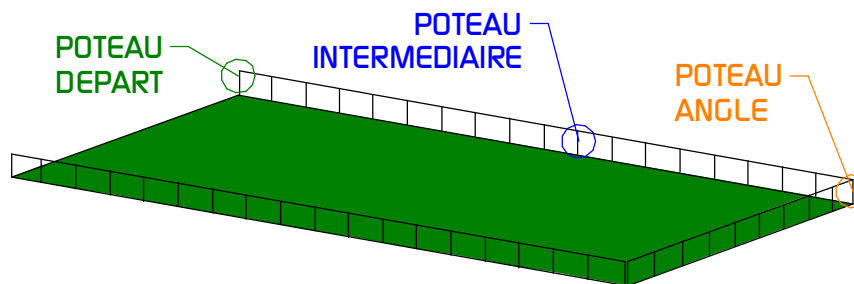
### POTEAU MAIN COURANTE - SANS REMPLISSAGE

POTEAUX IDENTIQUES, SANS PERCAGES NI ORIENTATION SPECIFIQUE.

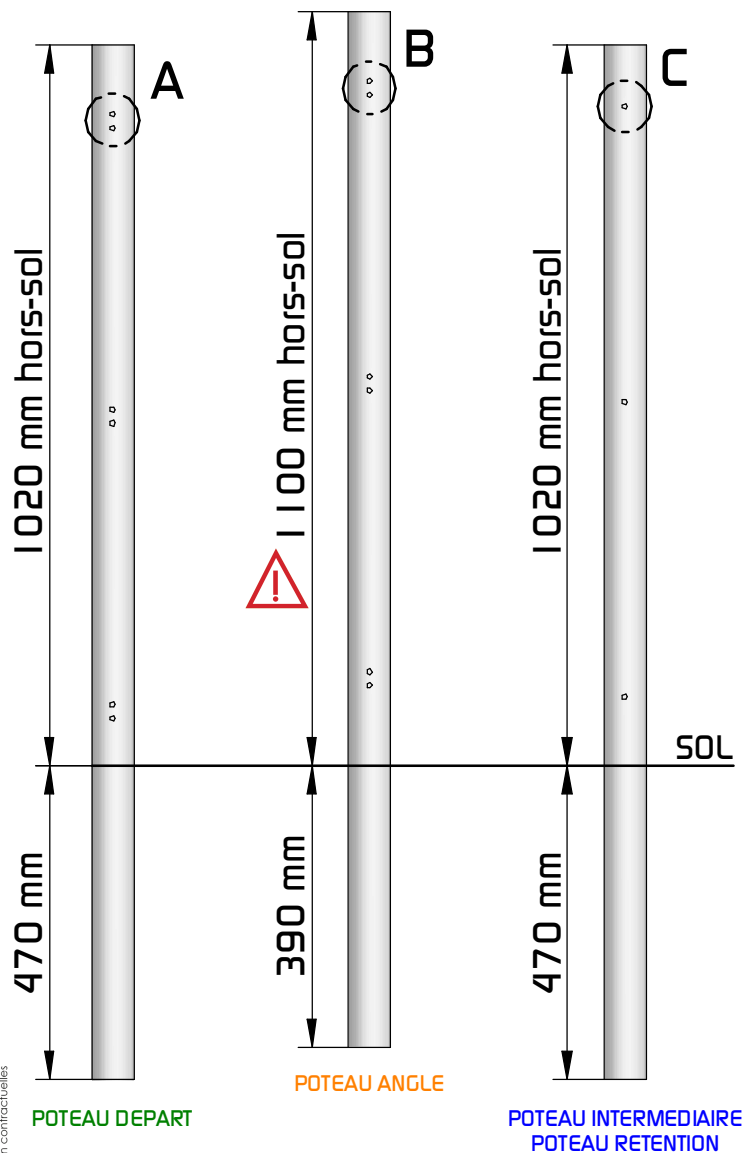
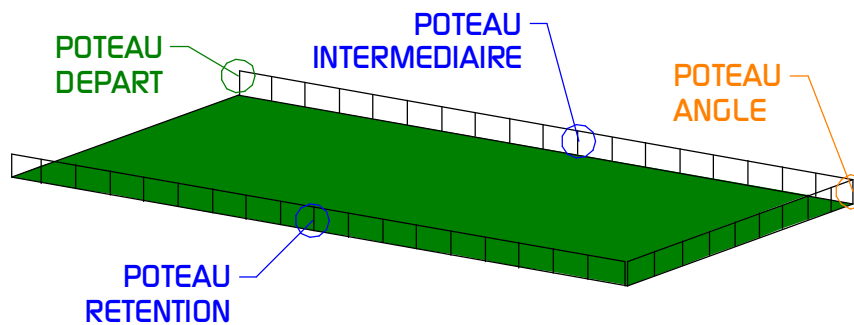
### POTEAU MAIN COURANTE - GRILLAGE SIMPLE TORSION

## PROFONDEUR ET ORIENTATION DES POTEAUX DE MAIN COURANTE LORS DU SCELLEMENT

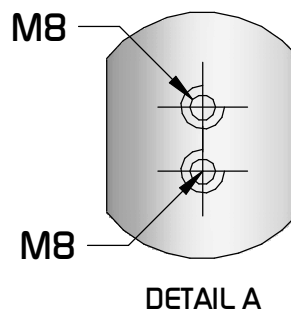
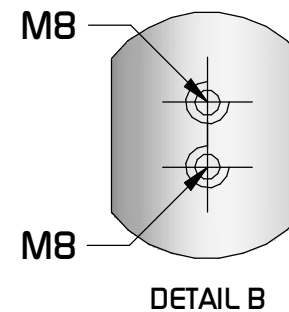
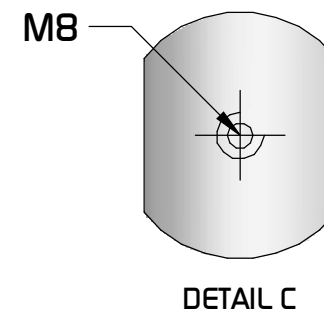
POTEAU DEPART

POTEAU ANGLE

POTEAU INTERMEDIAIRE  
POTEAU RETENTION

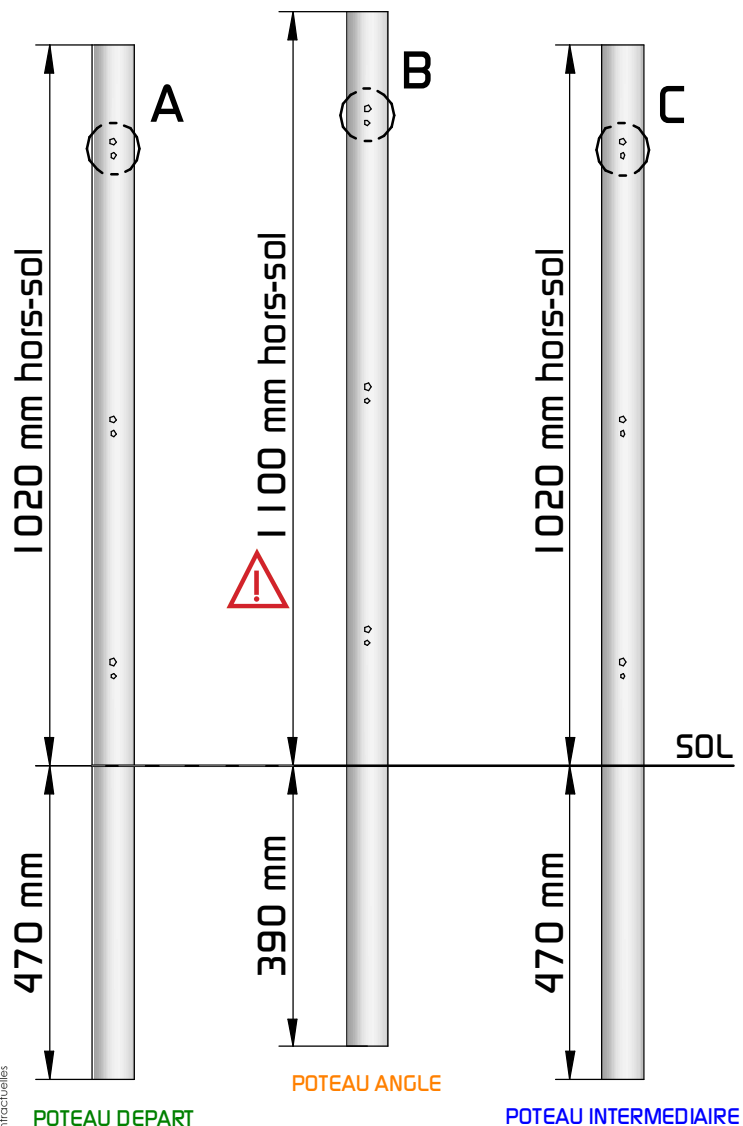
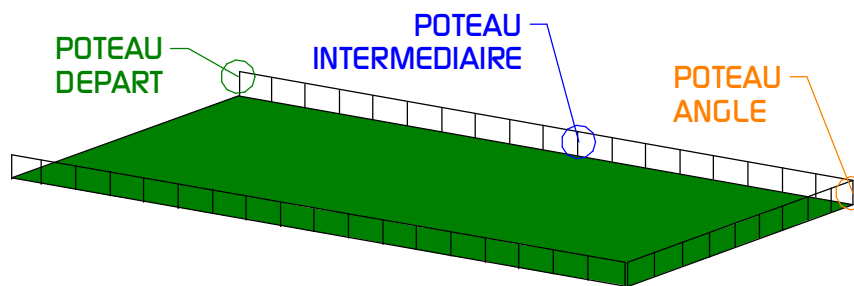
### POTEAU MAIN COURANTE - PANNEAU SOUDES

## PROFONDEUR ET ORIENTATION DES POTEUX DE MAIN COURANTE LORS DU SCELLEMENT

POTEAU DEPART

POTEAU ANGLE

POTEAU INTERMEDIAIRE

(- - - AXE DES PERCAGES)

VOIR NOTICE NBE MC 002 ET NBE MC 005 POUR COMPLEMENT
